## Wayfinding OV-knooppunten

**TransTec**

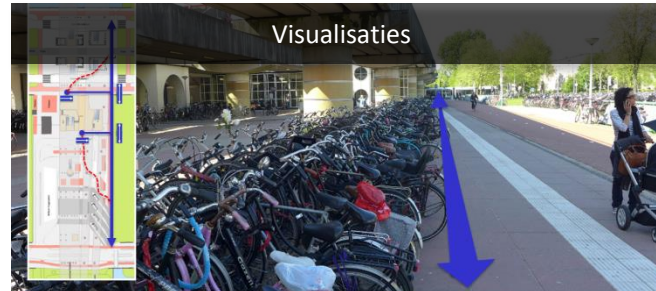
Bij Amstelveenseweg wachten mensen op het fietspad  
door gebrek aan ruimte bij de bushalte

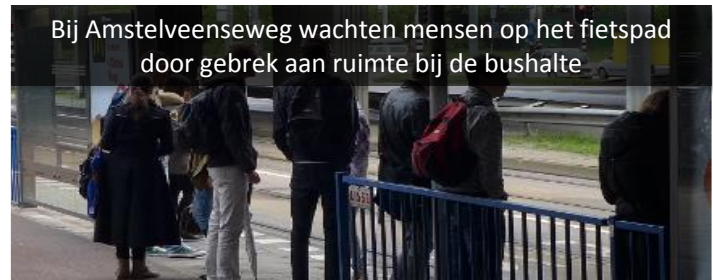
## Ontbreken volledige informatievoorziening op belangrijke punten.

**Frames veelal aanwezig maar informatievoorziening is niet optimaal of niet volledig.**

- Knooppuntoriëntatiekaart slechts op enkele knooppunten aanwezig.
- Lijnennetkaart vaak slecht bruikbaar door hoog detailniveau (vermelding straatnamen: fungeert daardoor eigenlijk ook als stadsplattegrond).
- Omgevingskaart op veel punten te kleine schaal om echt functie te hebben.
- GVB-Huisregels zijn hier niet relevant.

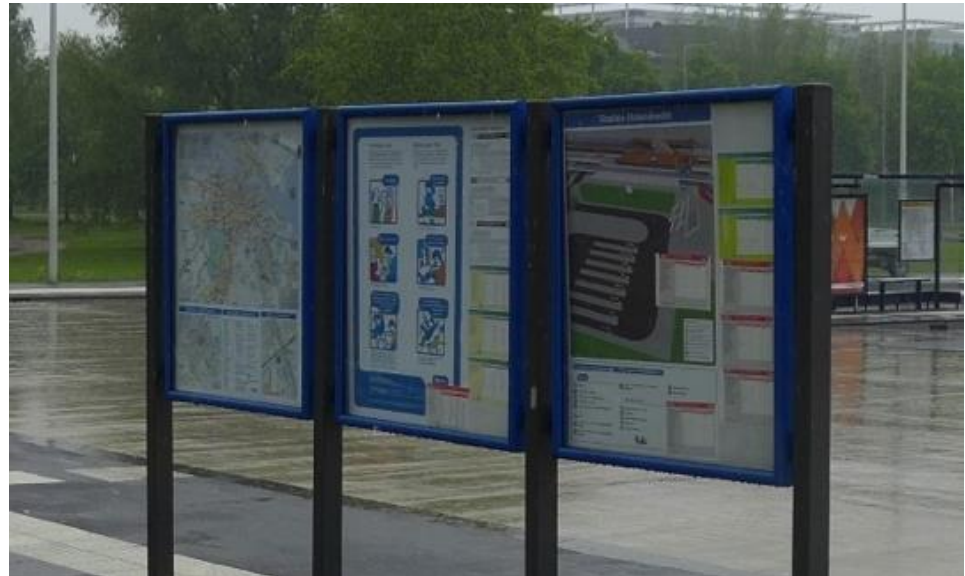
## Voorbeeld multimodaal informatie punt Amsterdam CS.

### ‘Sandwichpaneel’ op de scharnierpunten

- Omgevingskaart (kijkrichting)
- Knooppuntoriëntatiekaart (kijkrichting)
- Reisadvies voor veel bezochte bestemmingen

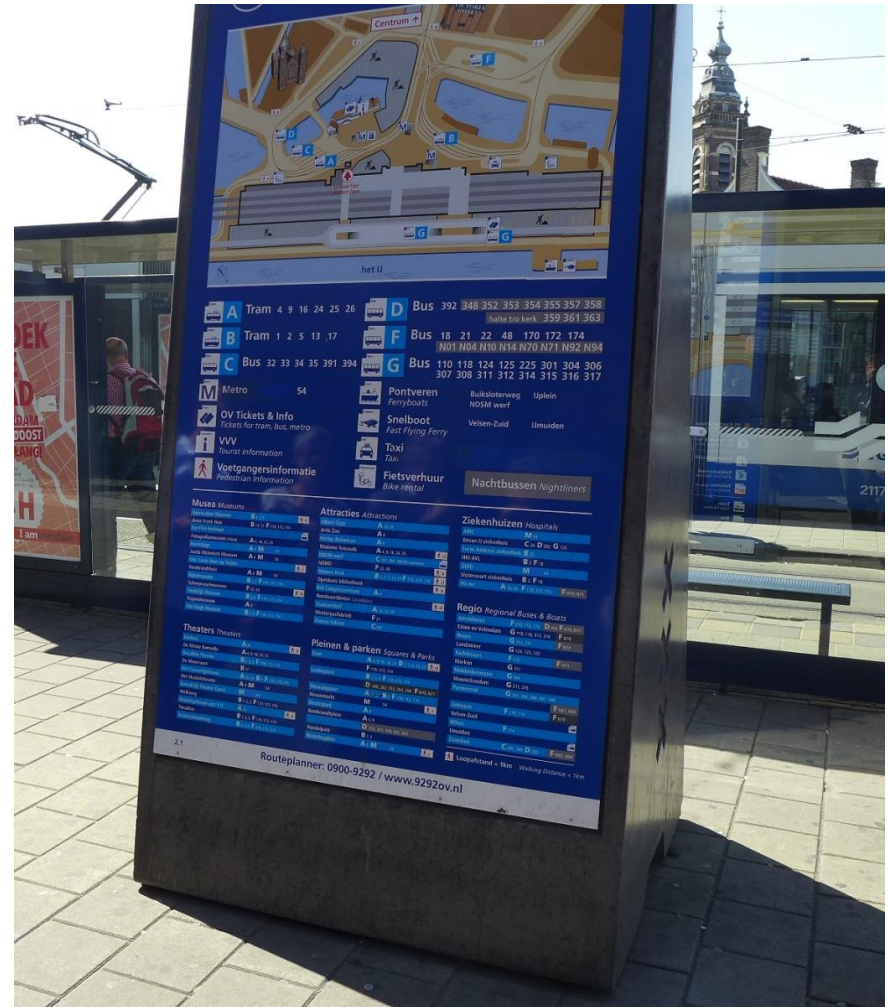
## Bewegwijzering in 'grijze gebieden' tussen modaliteiten in.

- Het ontbreekt op veel knooppunten aan richtingsborden om van modaliteit A naar B te komen (bijvoorbeeld van een overstap van trein naar bus).
- Het betreft bewegwijzering in 'grijze gebieden': gebieden die niet onder het beheer van bijvoorbeeld ProRail of Dienst Metro vallen.

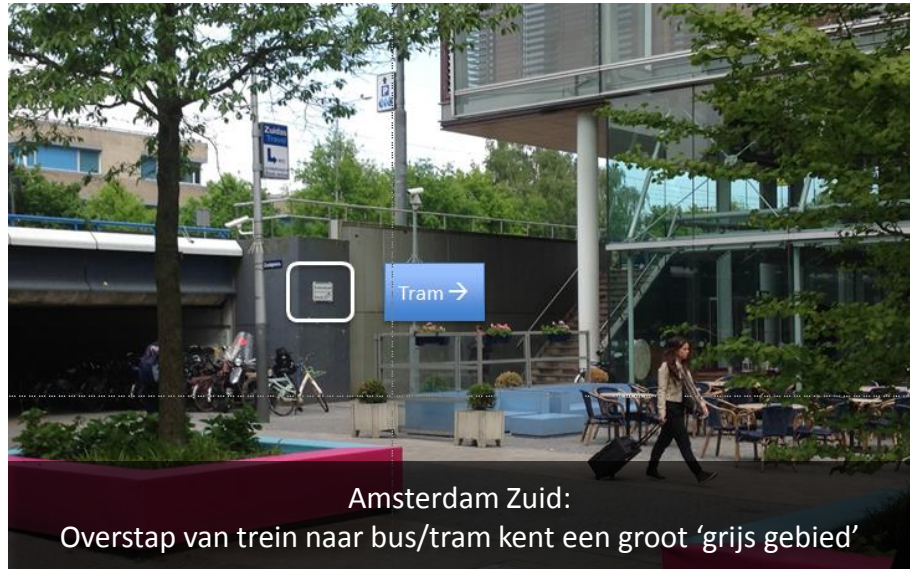
Amsterdam Zuid:

Overstap van trein naar bus/tram kent een groot 'grijs gebied'

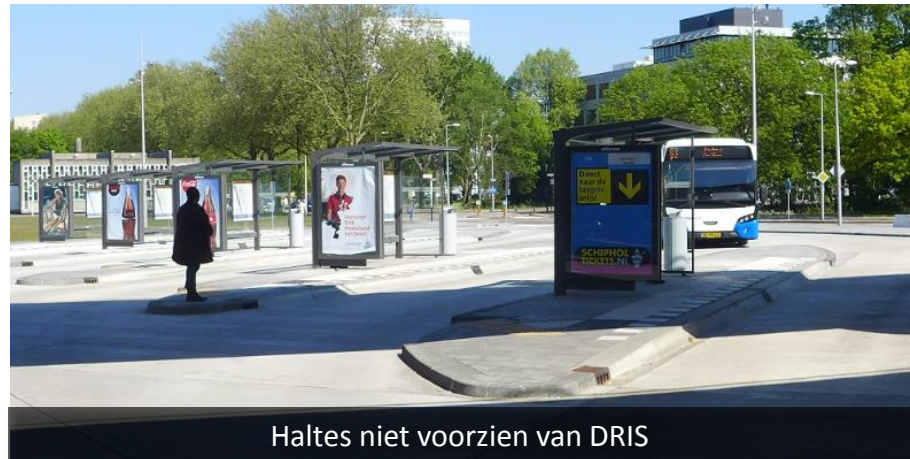
## Afwezigheid DRIS op haltes.

- Op een groot aantal haltes is geen dynamische reisinformatie aanwezig.

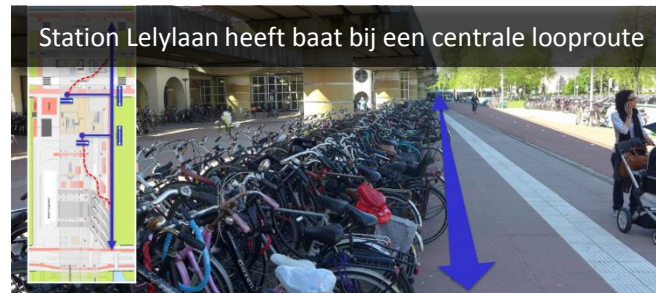
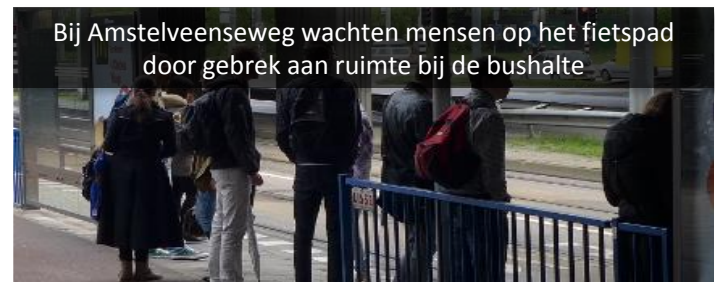
## Verbeteren loopstromen / infrastructuur.

- Op een aantal knooppunten ontstaan onwenselijke en gevaarlijke situaties door het ontbreken van logische (natuurlijke) loopstromen en gebrek aan ruimte.
- Hieronder wordt ook verstaan het hinderlijk plaatsen van objecten in loopstromen zoals fietsenrekken / krantenbakken.

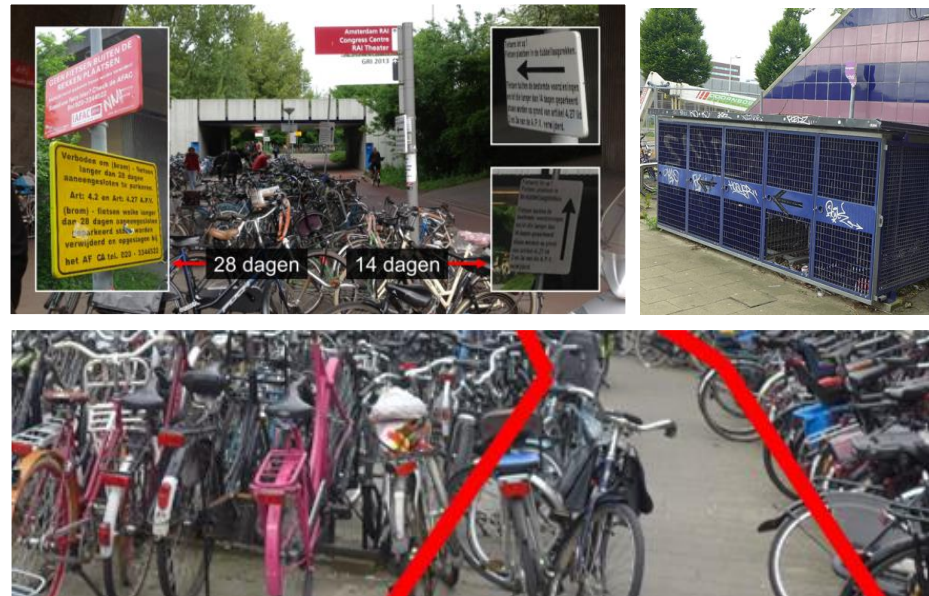
## Verbeteren loopstromen / infrastructuur: handhaving fietsenbeleid.

- Op veel stations staan fietsen geparkeerd op plekken waar dat niet is toegestaan (blokkeren informatie en looproutes).
- Bebording (in veel gevallen met tegenstrijdige informatie) werkt niet.
- Op veel metrostations staan oude fietskluisen die niet langer gebruikt worden.

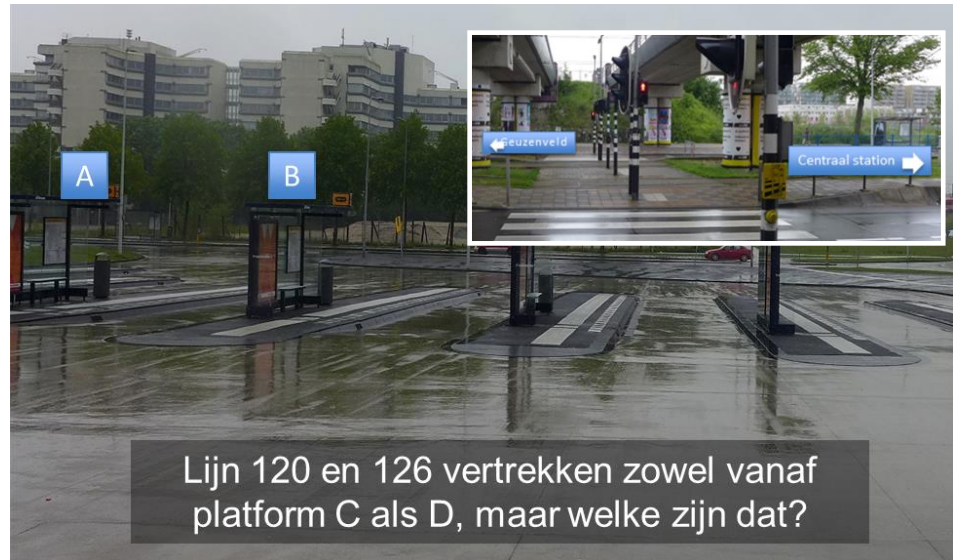
## Ontbrekende platformaanduiding.

- Bij veel busplatforms is niet duidelijk welke bus waar stopt. Dit probleem is in veel gevallen te verhelpen door platformmarkering aan te brengen.
- Op veel metrostations en tramhaltes ontbreekt de aanduiding van de hoofdrijrichting (aan welke kant moet ik staan?).

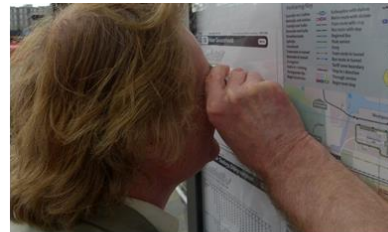
Slecht leesbaar door zeer kleine letters

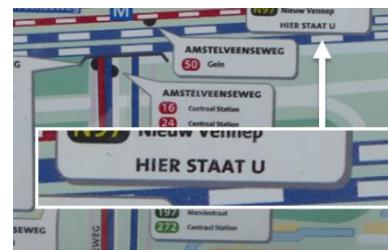
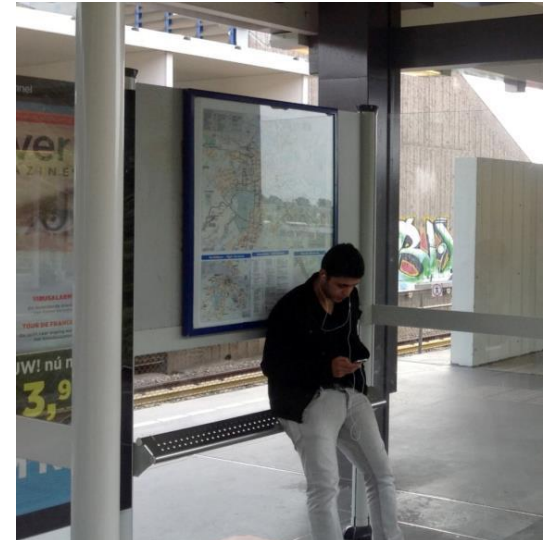
## Gebrekkige reisinformatie op haltes.

- De “hier staat u” markering ontbreekt op veel omgevings- en oriëntatiekaarten.
- In veel abri's zijn bankjes ongelukkig geplaatst voor de reisinformatie.
- Vertrekstaten zijn slecht afleesbaar door te kleine lettergrootte.
- Omgevingskaarten en lijnennetkaarten hebben vaak een detailniveau dat niet helpt in de oriëntatie op reis.

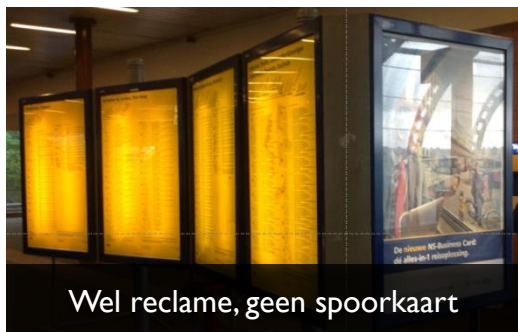
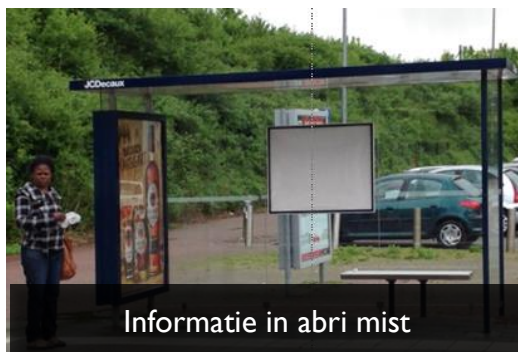
Detailniveau op omgevingskaarten te extreem: door te groot én een te klein gebied weer te geven helpen de kaarten nauwelijks in oriëntatie op de reis.

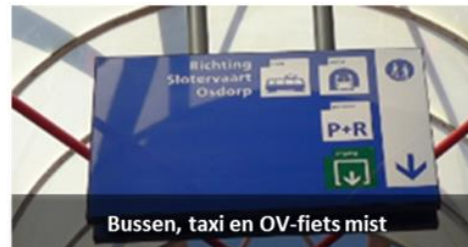
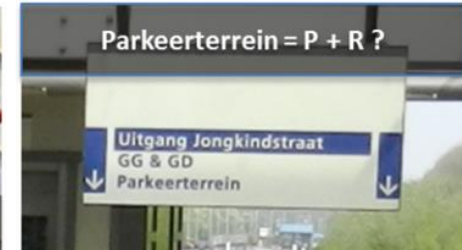
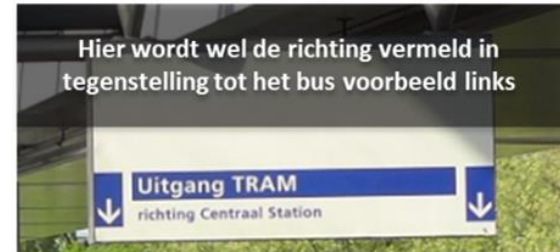
## Gebrekkige (richting)borden binnen domeinen van modaliteiten (2).

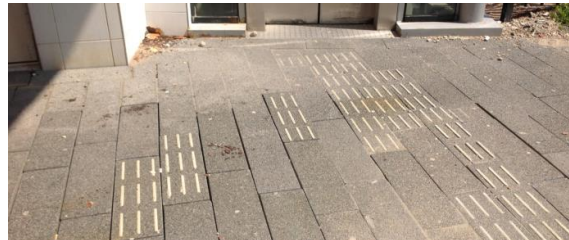
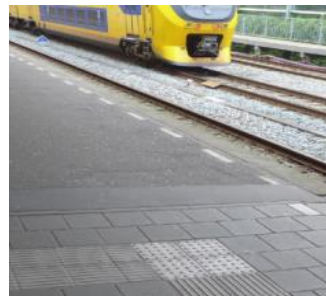
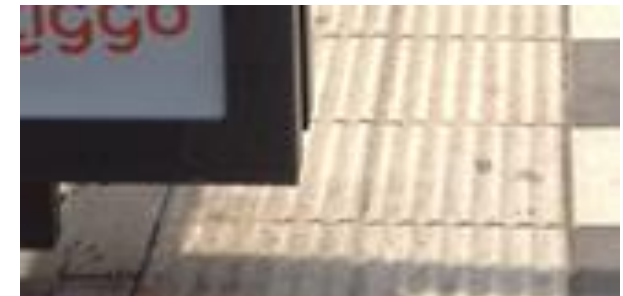
## Ontbreken van goede voorzieningen voor blinden en slechtzienden.

- Op veel knooppunten ontbreken diverse voorzieningen voor blinden of slechtzienden, zijn deze voorzieningen onvolledig aangebracht of zijn objecten zoals fietsenrekken enabri's zeer ongelukkig over de blindengeleiding heen geplaatst.
- Ook de auditieve ondersteuning blijkt vaak niet te werken.

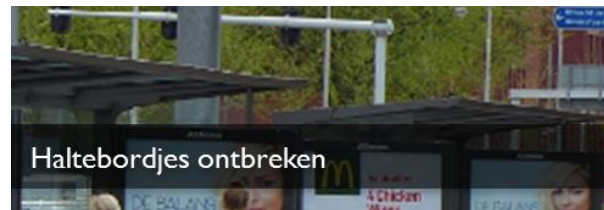
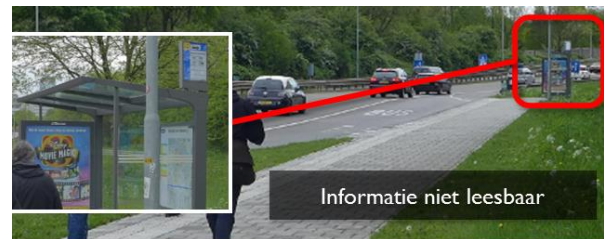
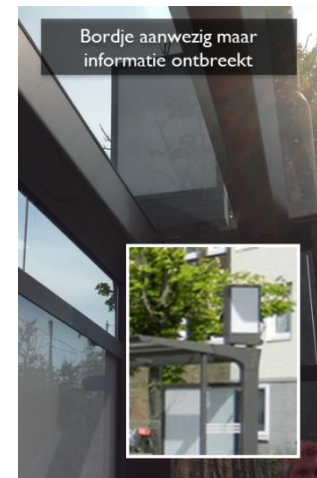
## Slecht leesbare en/of afwezige halte-markering.

- De wettelijk verplichte halte-markering ontbreekt of is niet voorzien van informatie.
- Indien abri's wel beschikken over de bordjes, is de functie beperkt: informatie wordt (te) klein weergegeven / nauwelijks leesbaar.
